ST. OLAVSGT.

ANTIKVARISK REGISTER FOR TRONDHEIM — Bebyggelse

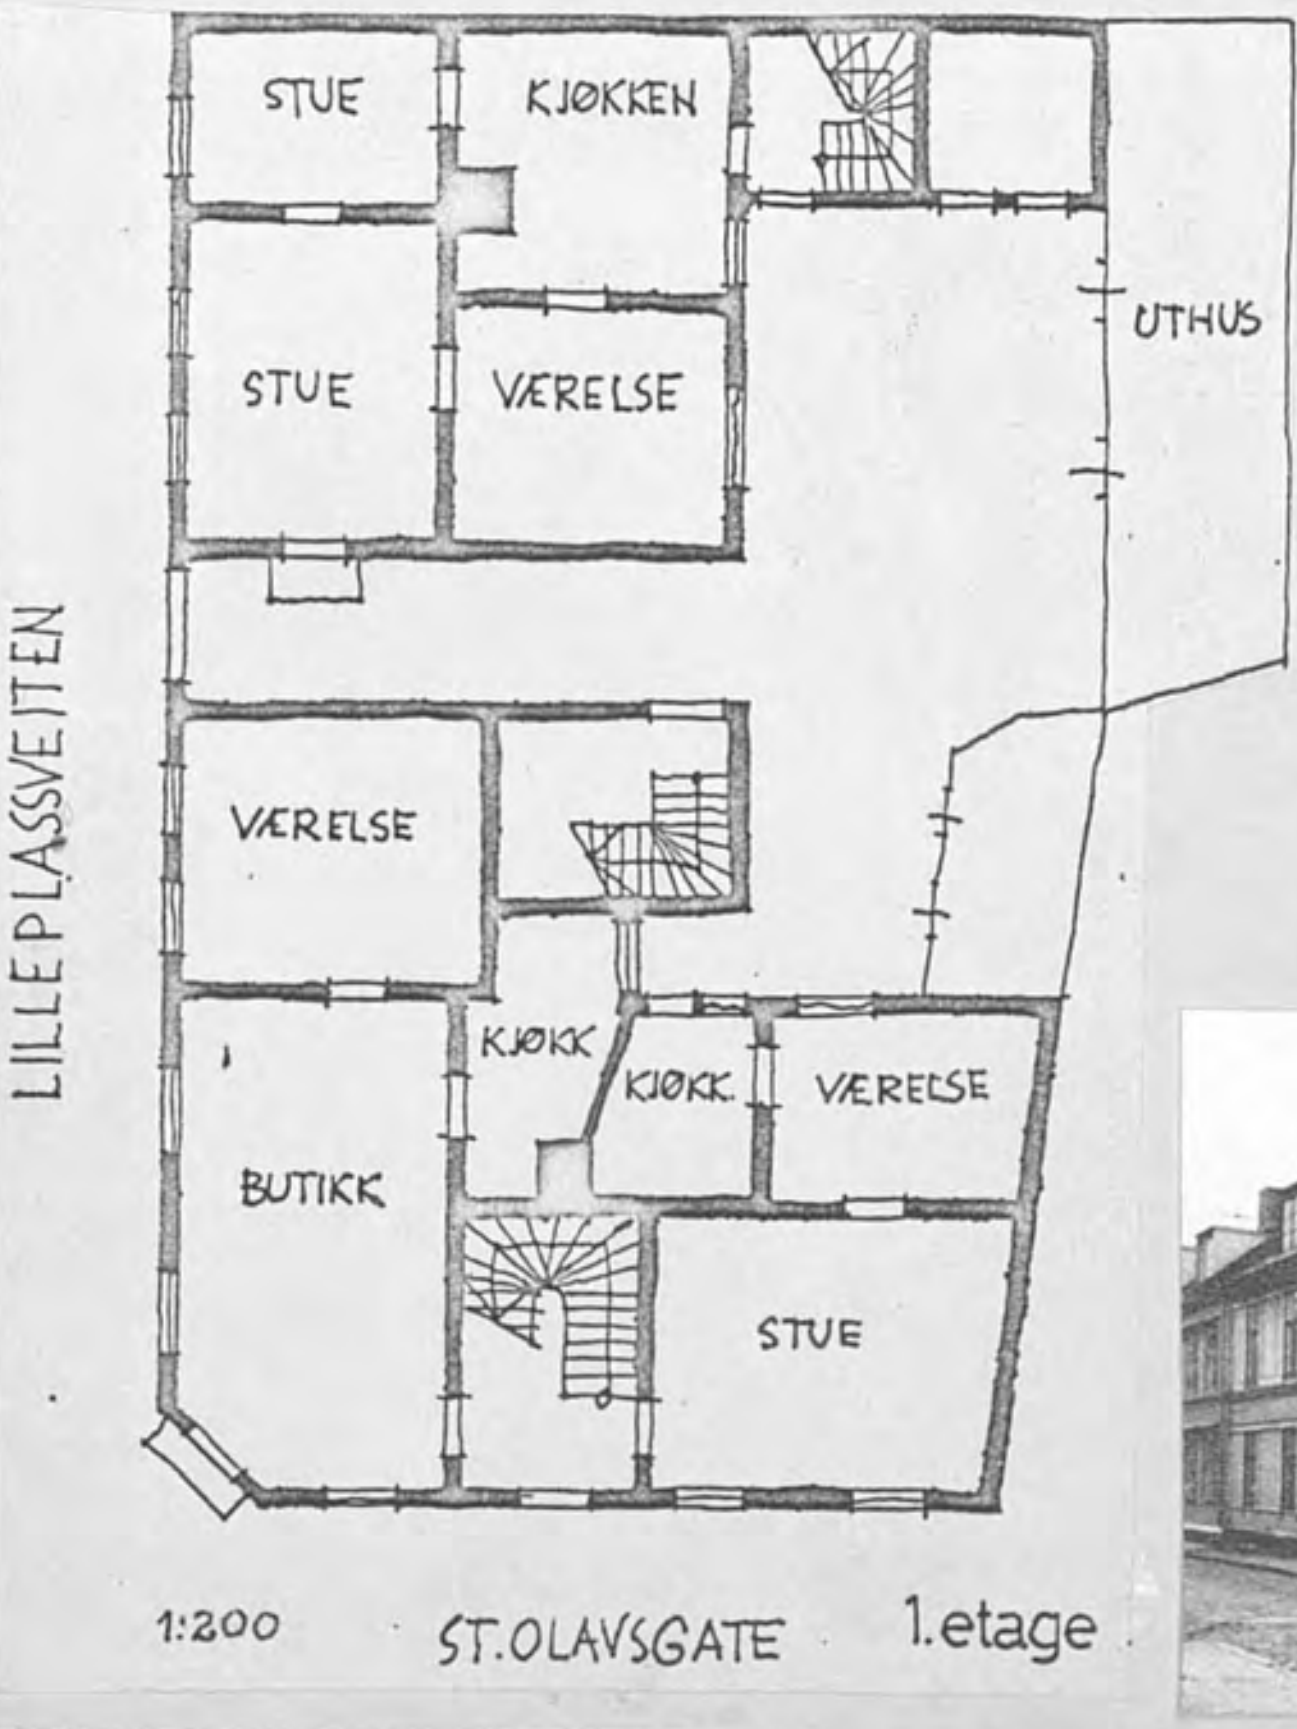
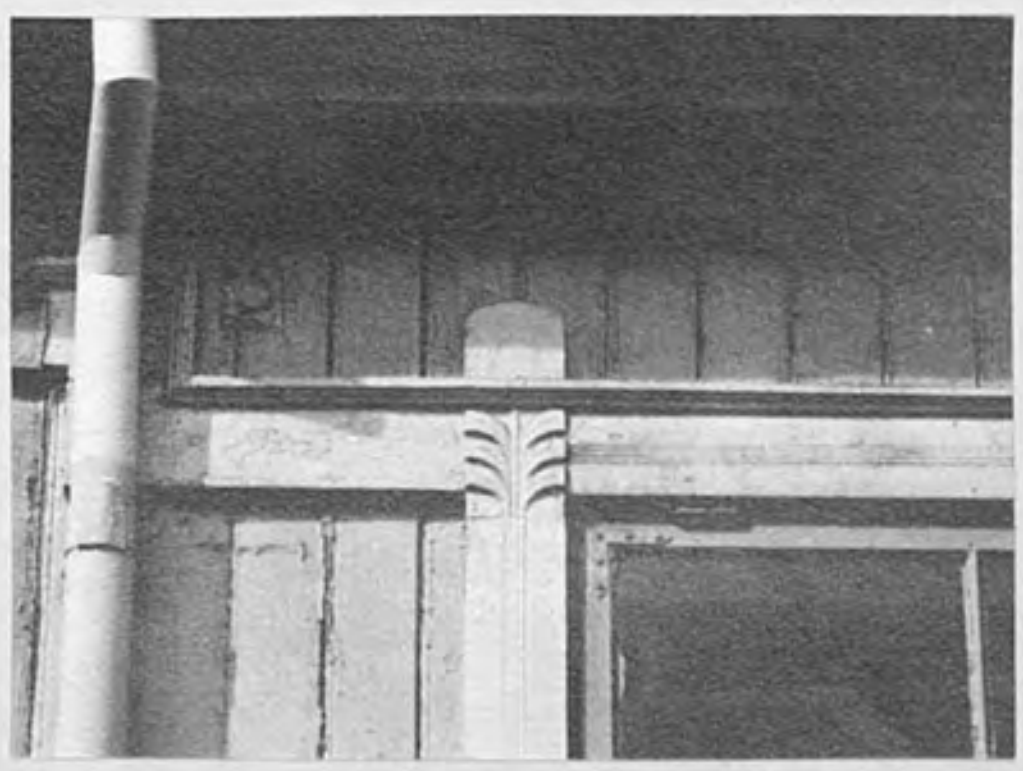
Eksteriør Typisk 1900-butikkfasade. Utstrakt bruk av listverk. T-postvinduer.

Ønskelige forandringer
Skilting forbedres.

Vedlikeholdstilstand	B
Antikvarisk tilstand	C
Arkitekturvurdering	C
Miljøvurdering	B
Prioritering	C

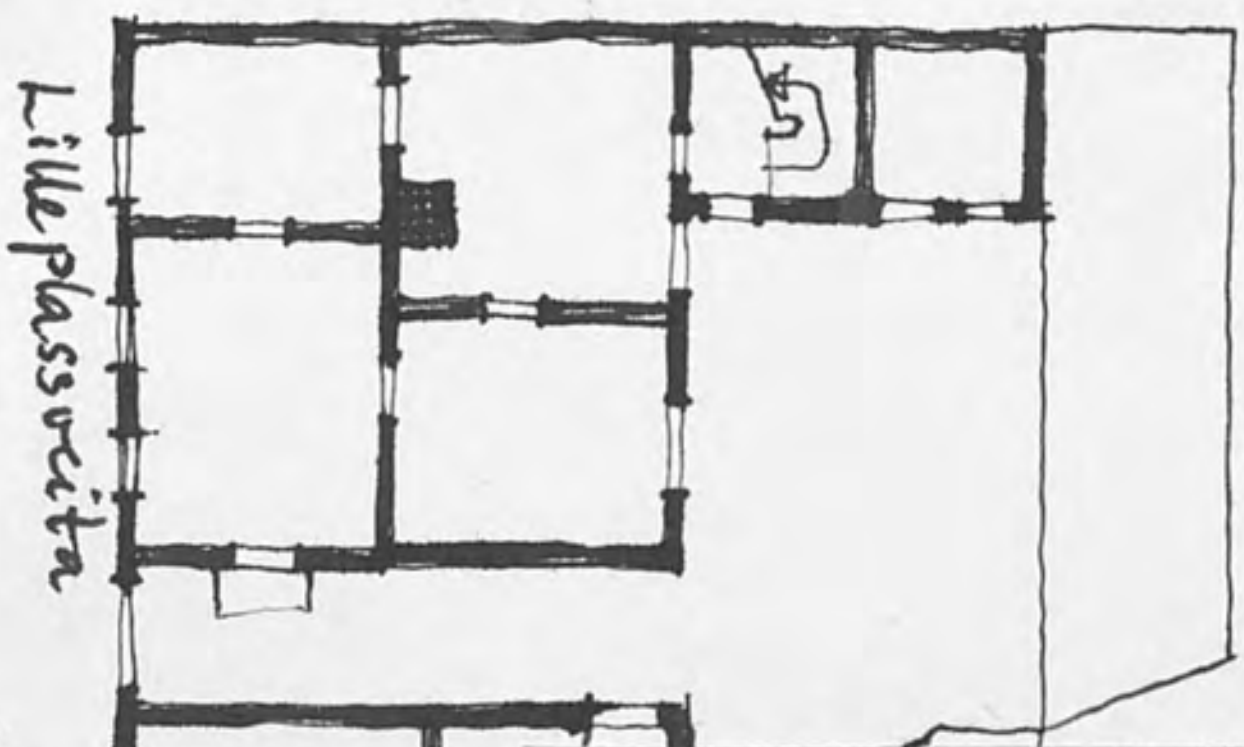
Situasjon med plan 1. etg. 1:200

Eksteriør: Jevnt fordelte T-postvinduer. Fasaden inndelt med flatt profilerte pilastre og horisontalbånd.

Vedlikeholdstilstand	B
Antikvarisk tilstand	B
Arkitekturvurdering	C
Miljøvurdering	B
Prioritering	C

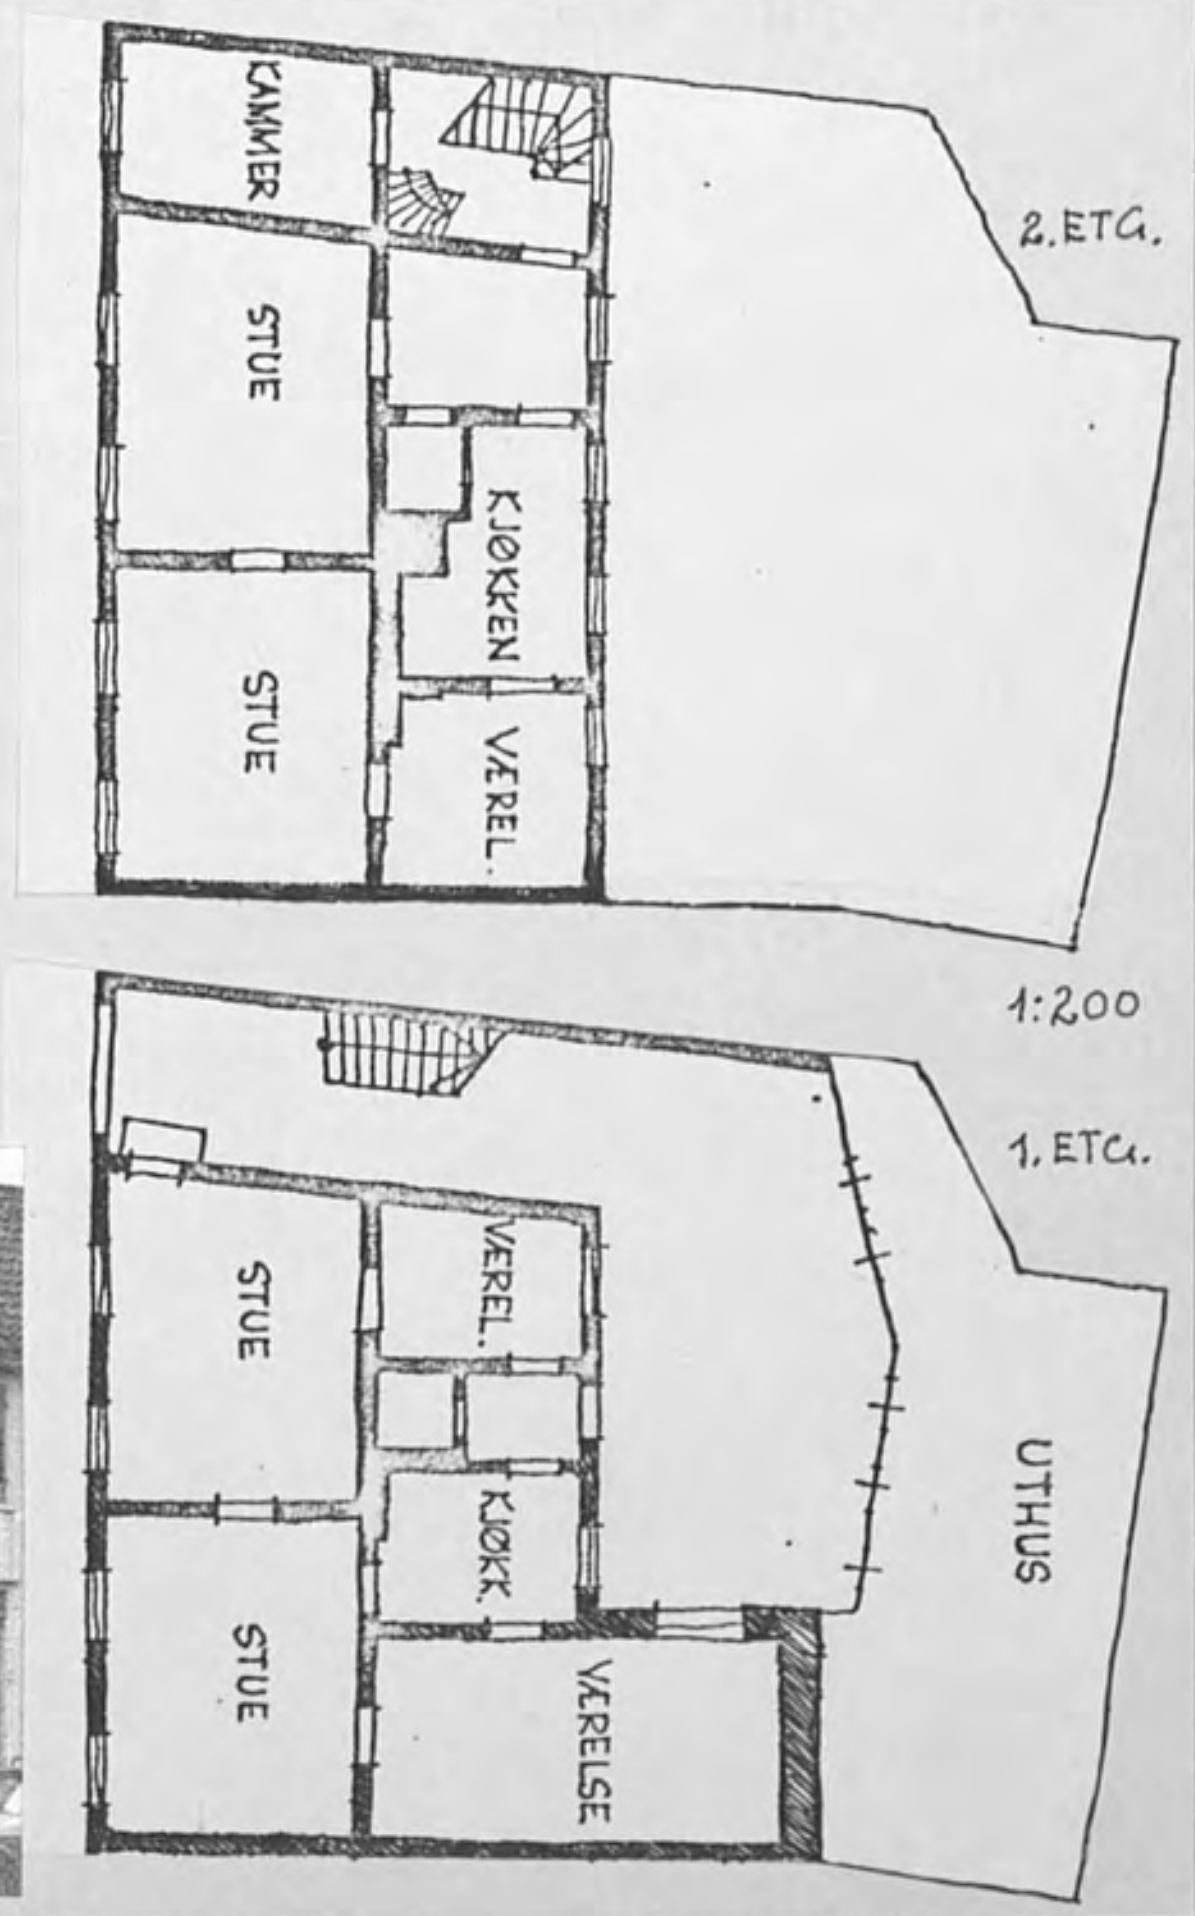
Eksteriør Jevnt fordelte krysspostvinduer, sen empireomramming, horisontalbånd under 2. et.vinduer, port m. flat pilasteromramming. Nye vinduer mot gården. 1.et. sidefløy i mur.

Vedlikeholdstilstand B
Antikvarisk tilstand B
Arkitekturvurdering B
Miljøvurdering A

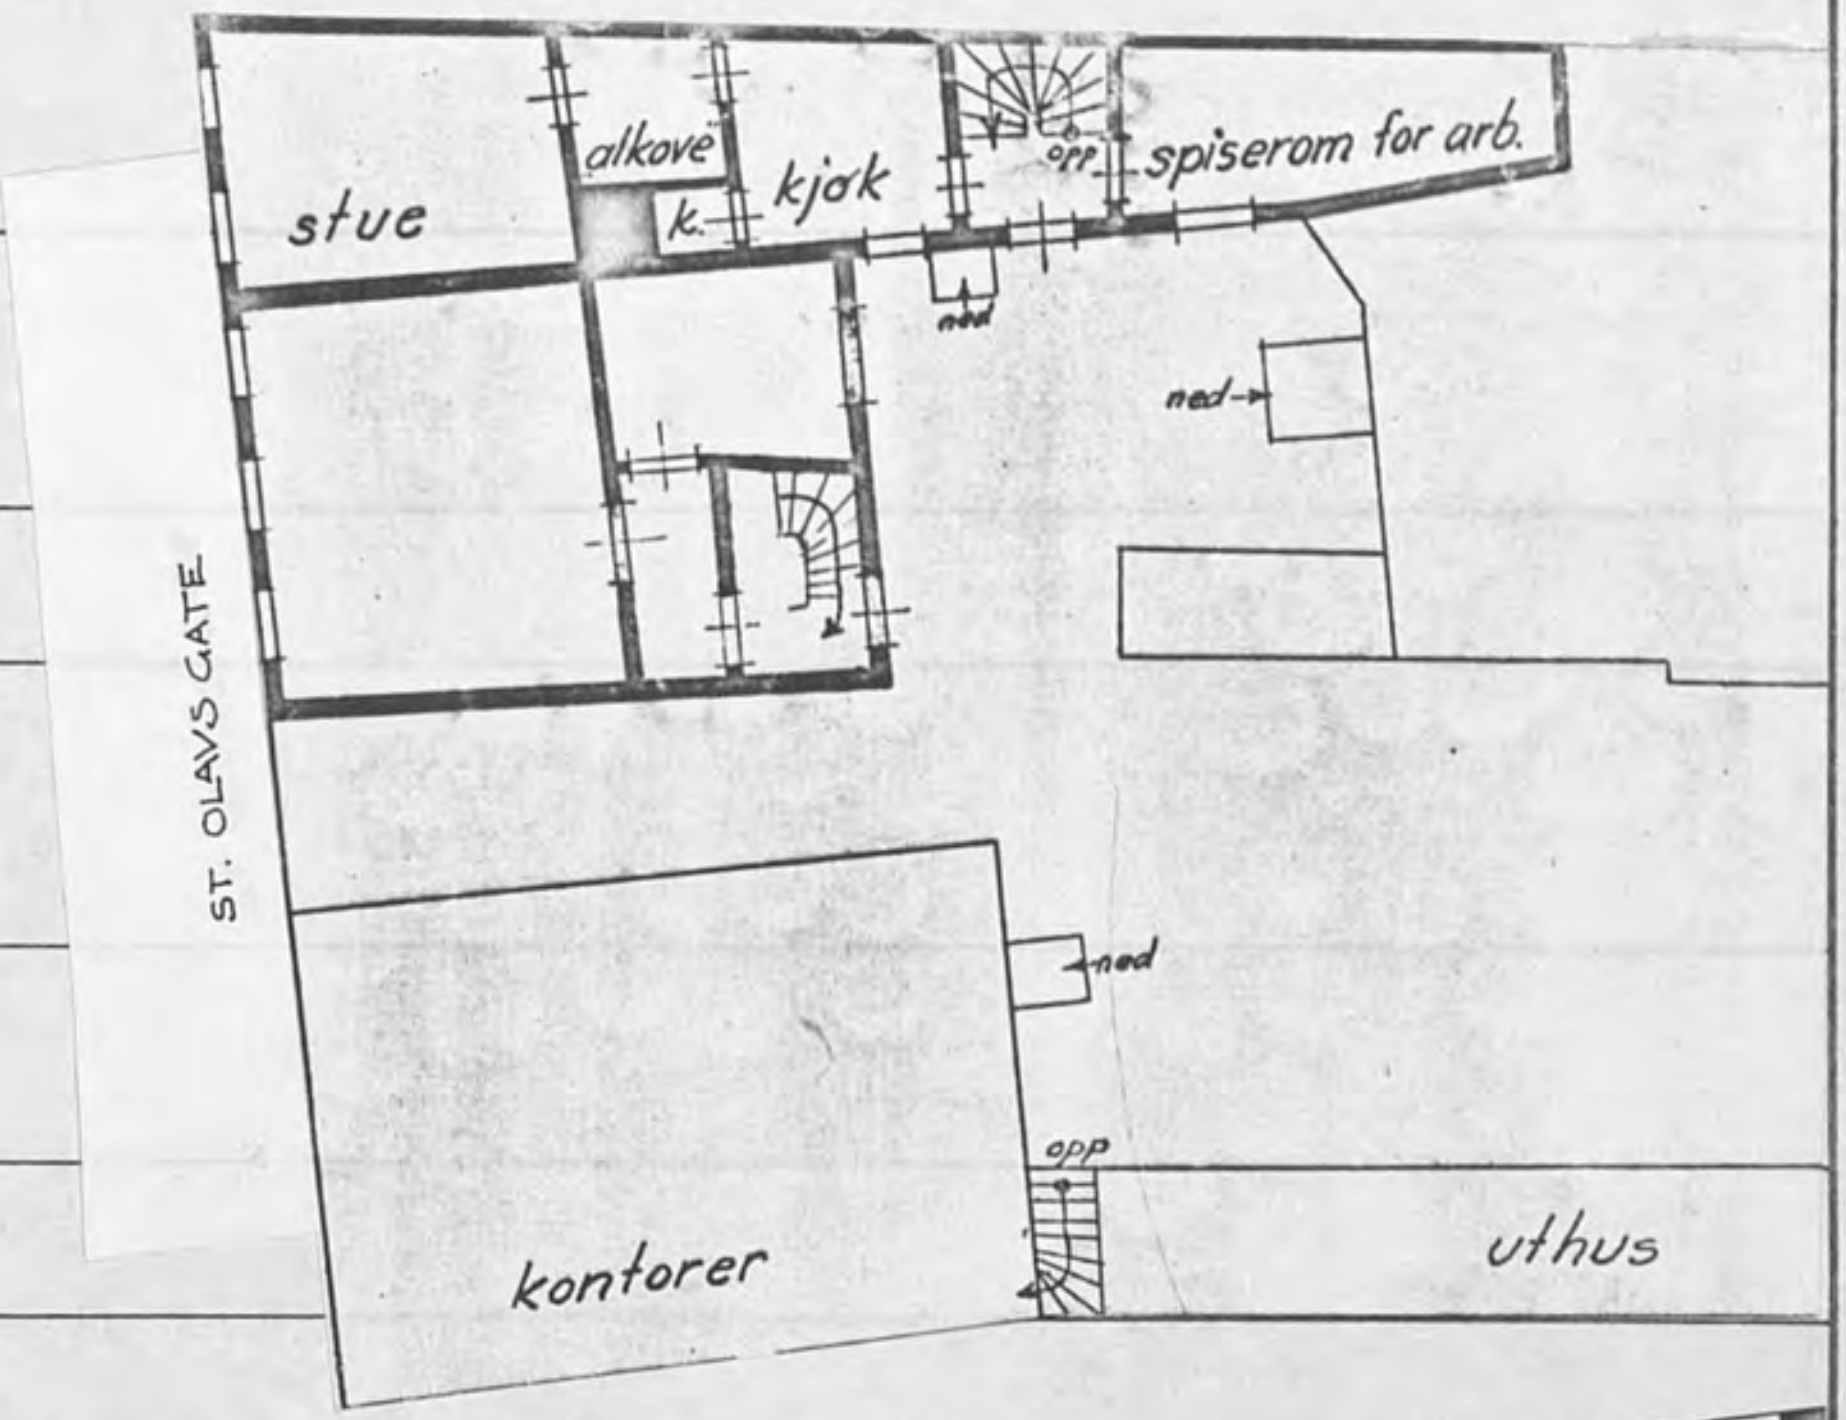
Eksteriør Ny fasade under 2. et. vinduer. 2.et. jevnt fordelte T-post-vinduer, pilasteromramming (nr. 5). Nr. 7 har st. panel og midtposthengsl. vinduer mot gårdsplass.
Interiør Modernisert.

Vedlikeholdstilstand B
Antikvarisk tilstand C
Arkitekturvurdering C
Miljøvurdering C

Ønskelige forandringer
1. etasje bør males

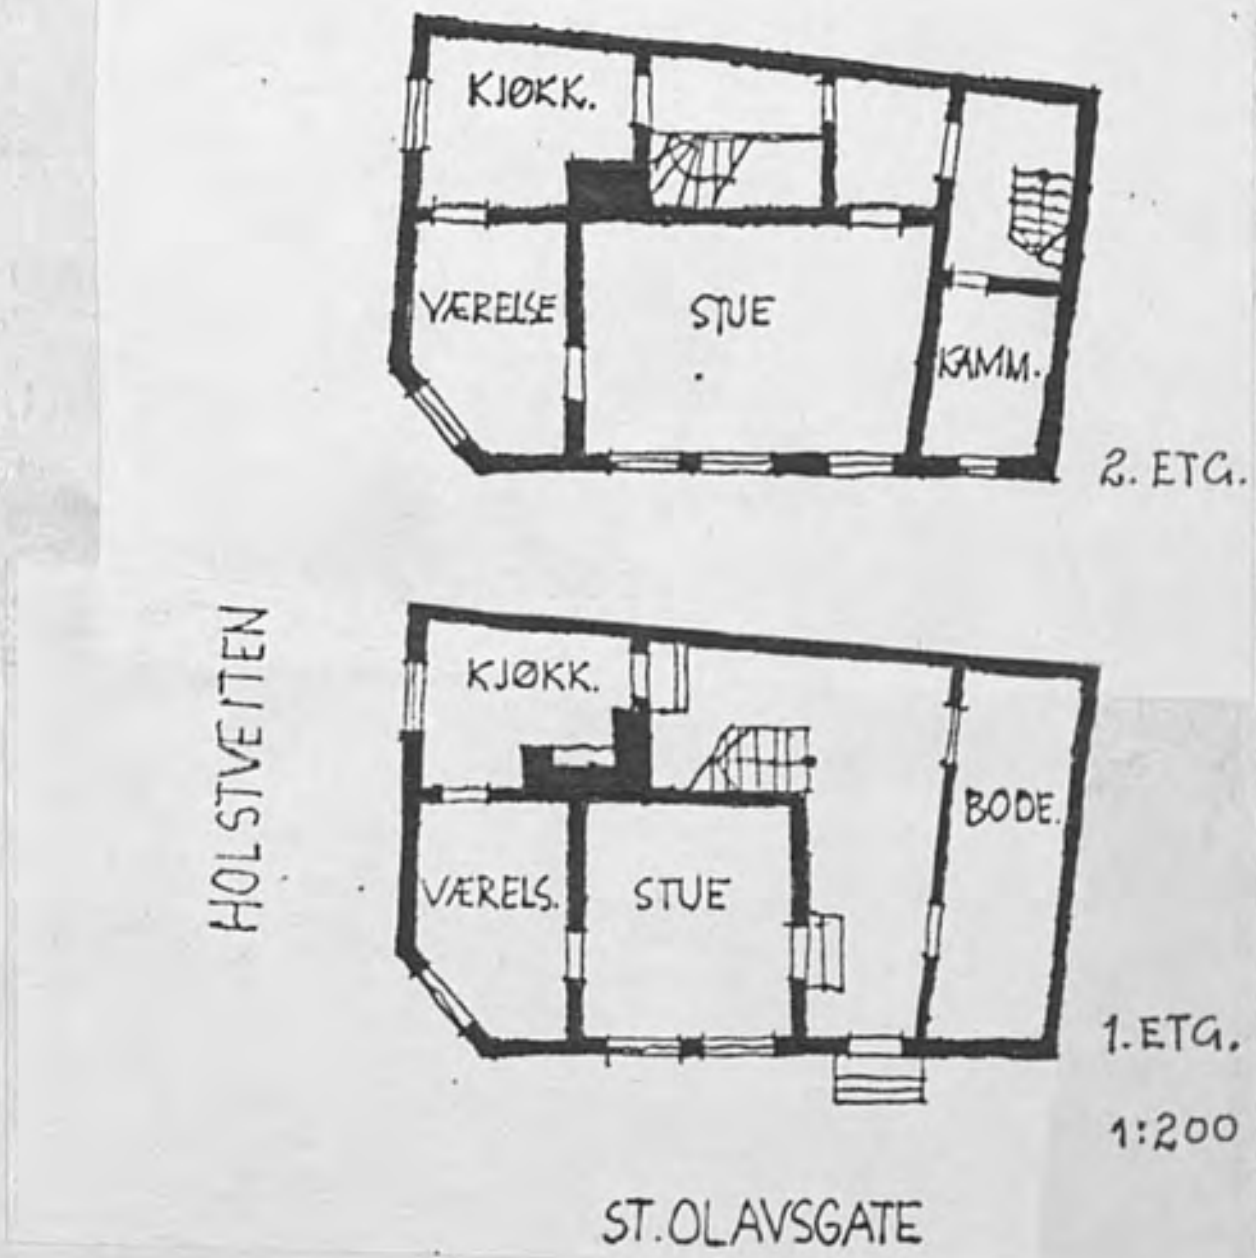
Eksteriør Hjörne-gård. Gruppering av vinduer. Krysspostvinduer, empireomramming, 2-flöyet inngang med flatt profilert omramming.

Bygningen står ubenyttet.

Vedlikeholdstilstand B
Antikvarisk tilstand B
Arkitekturvurdering B
Miljøvurdering A
Prioritering C

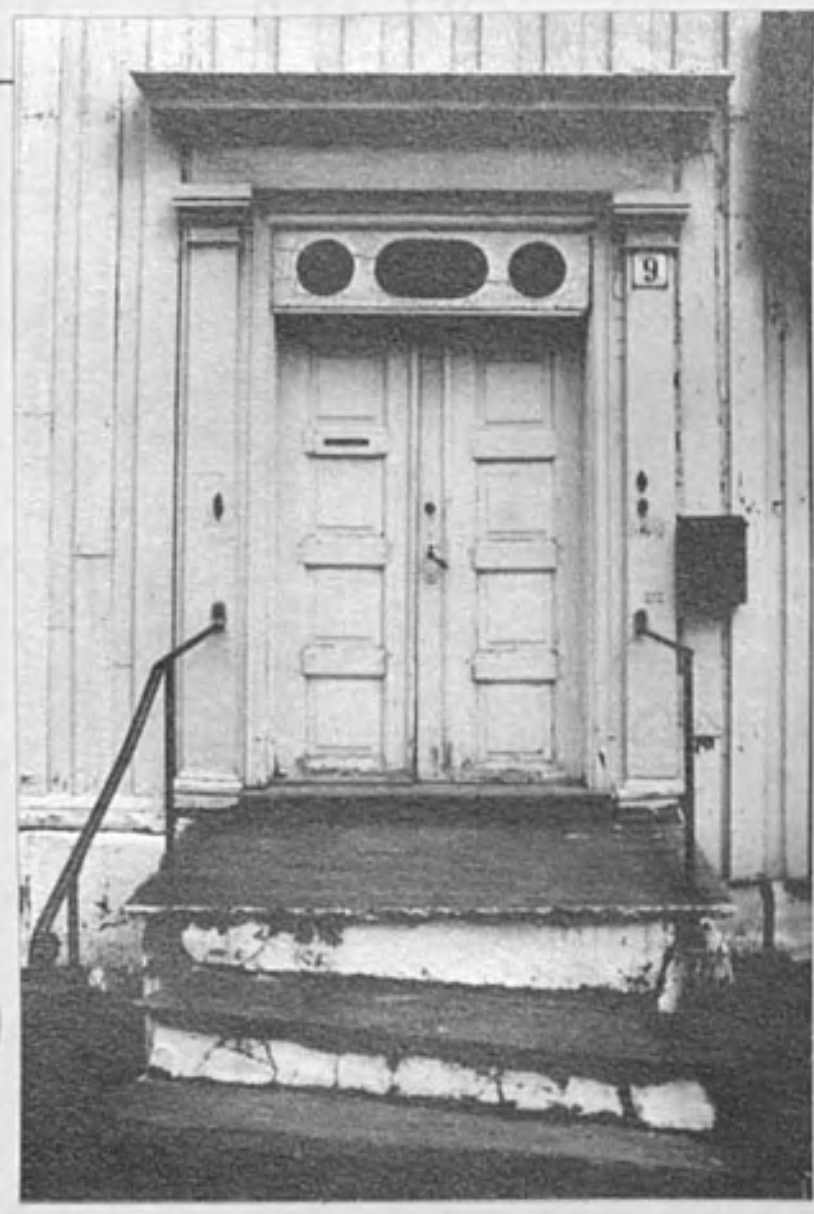
Eksteriør: Jevnt fordelte T-postvinduer, flatt profilert omramming. 2-fløyet inngangsdør med utskåret overstykke, flat pilasteromramming. Moderne butikk.

Vedlikeholdstilstand	B - C
Antikvarisk tilstand	B
Arkitekturvurdering	B
Miljøvurdering	B
Prioritering	C

Ønskelige forandringer: Skilting bør gjøres i bedre samsvar med eksteriøret for øvrig.

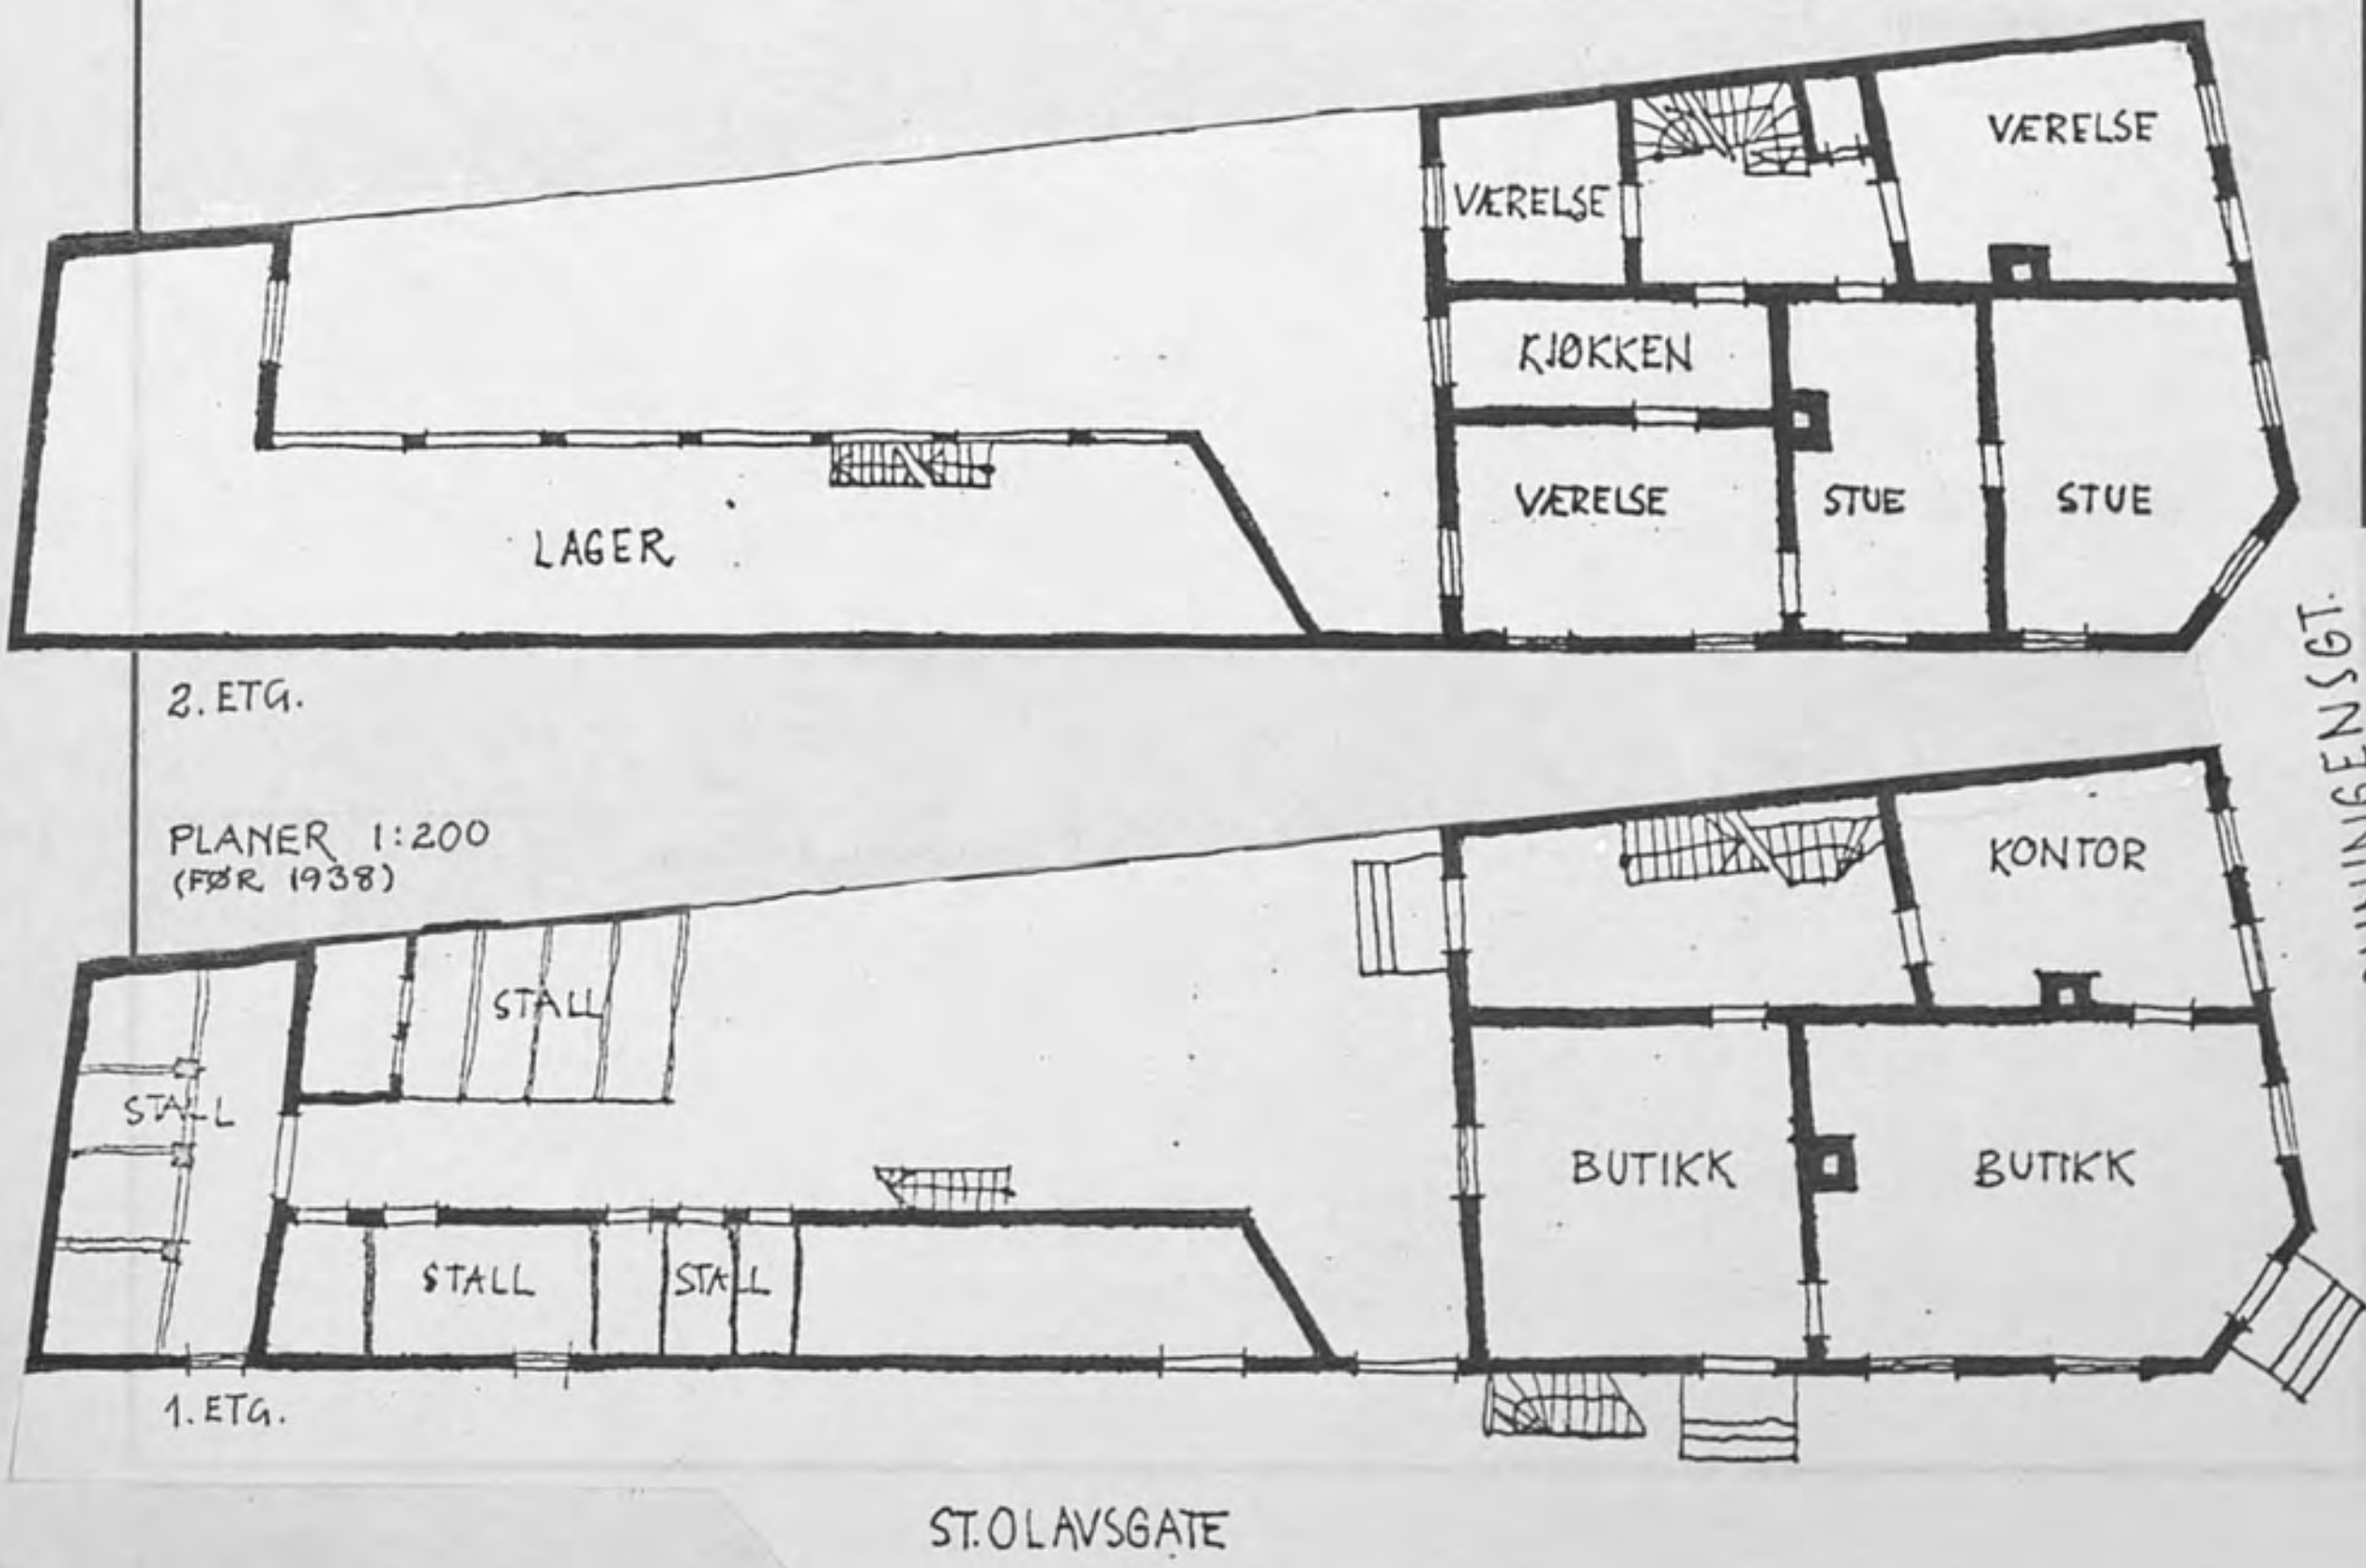
Eksteriør Hjørnegård m.lang uthusfløy mot St. Olavsgt. Nå moderne butikkfront i 1. et., 2. et. mer opprinnelig med T-post-vinduer, senempireomramming. (Vinduene nye)
Interiør Modernisert

Vedlikeholdstilstand	A
Antikvarisk tilstand	A - C
Arkitekturvurdering	C
Miljøvurdering	B
Prioritering	C

Ønskelige forandringer
Skilting bør endres.

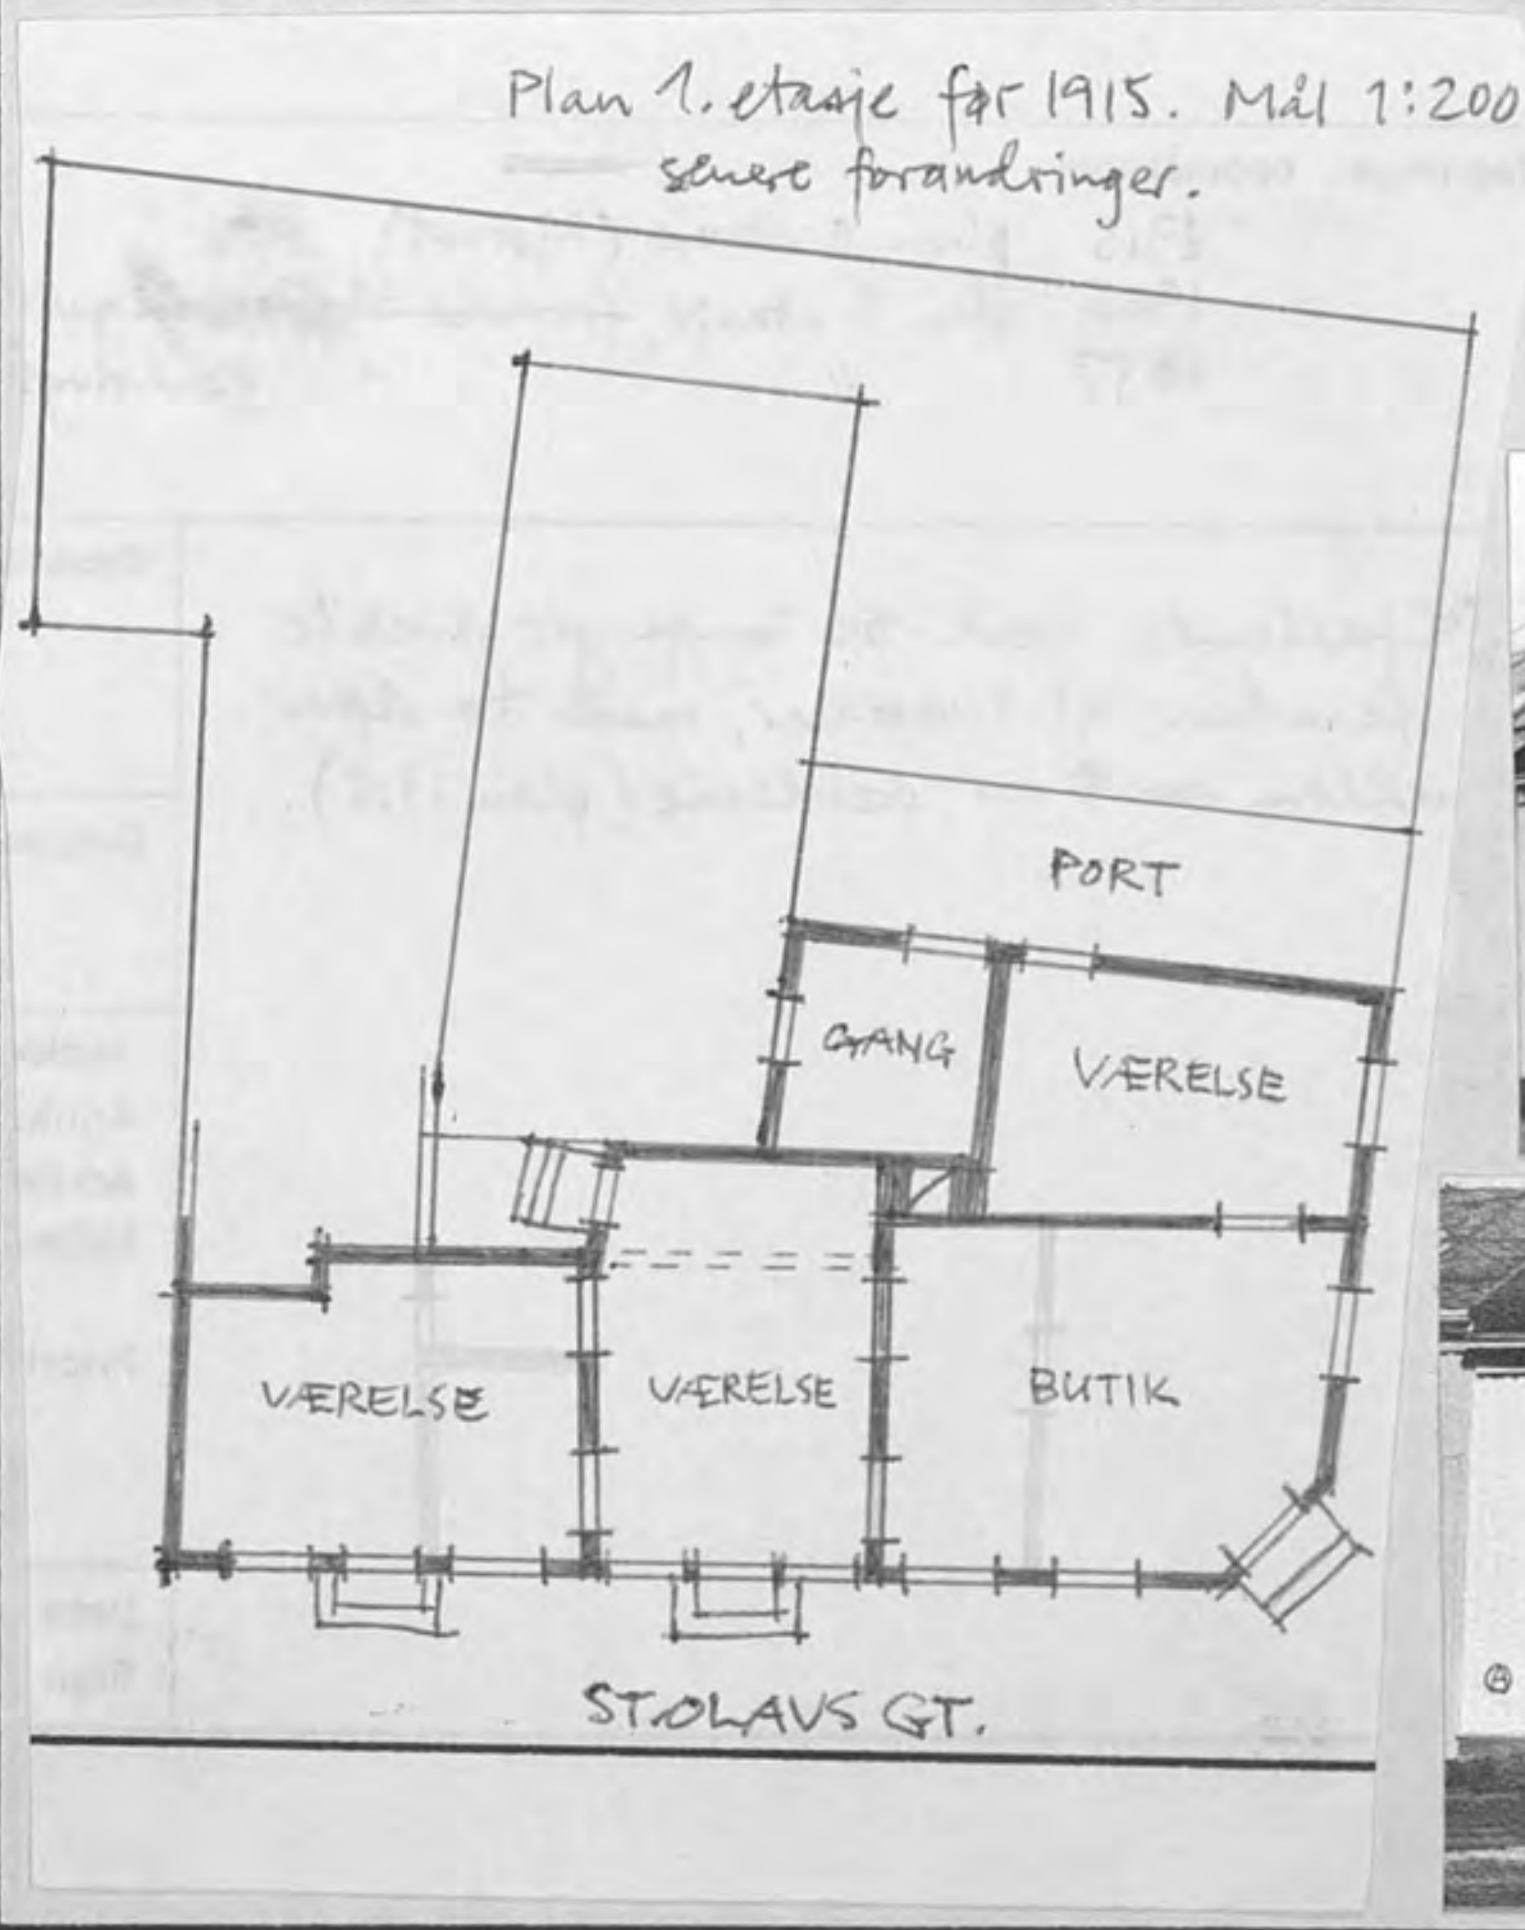
Eksteriør: Jevnt fordelte midtpostvinduer (større enn opprinnelige vinduer). Stor port mot veit, flat pilasteromramming. Utskåret oval i overstykke, gammel port. Svalgang mot gårdsplass.
Interiør: Portrom med vegger inndelt i felt. Vekselpanel i himling.
Gårdsplass: Kuppelstein, heller.
Uthus: Utmurt bindingsverk, tømmer, nyere panel.

Vedlikeholdstilstand	B
Antikvarisk tilstand	B
Arkitekturvurdering	C
Miljøvurdering	B
Prioritering	C

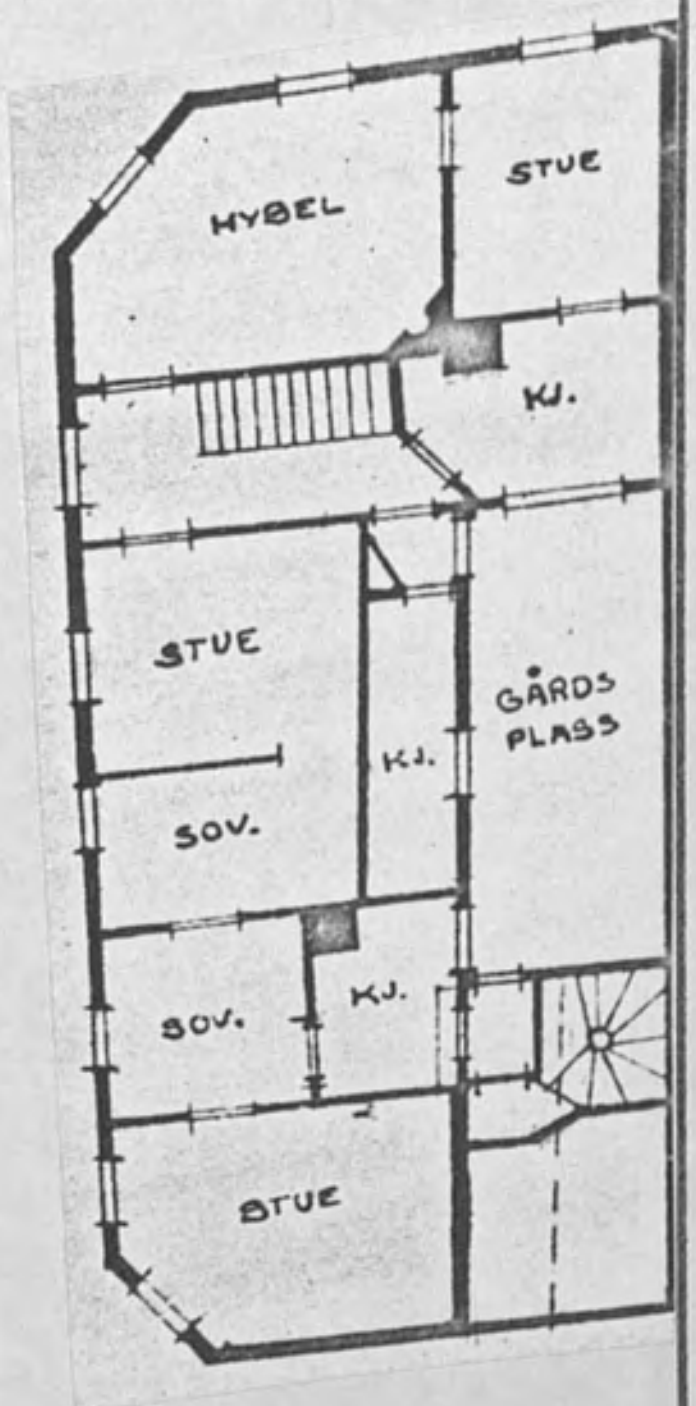
Eksteriør Det opprinnelige eksteriør fullstendig ødelagt.

Vedlikeholdstilstand A.
Antikvarisk tilstand
Arkitekturvurdering
Miljøvurdering

Ønskelige forandringer
Tilbakeføring til stående trepanel.
